## 第七章 維生線系統震害

### 7.1 前言

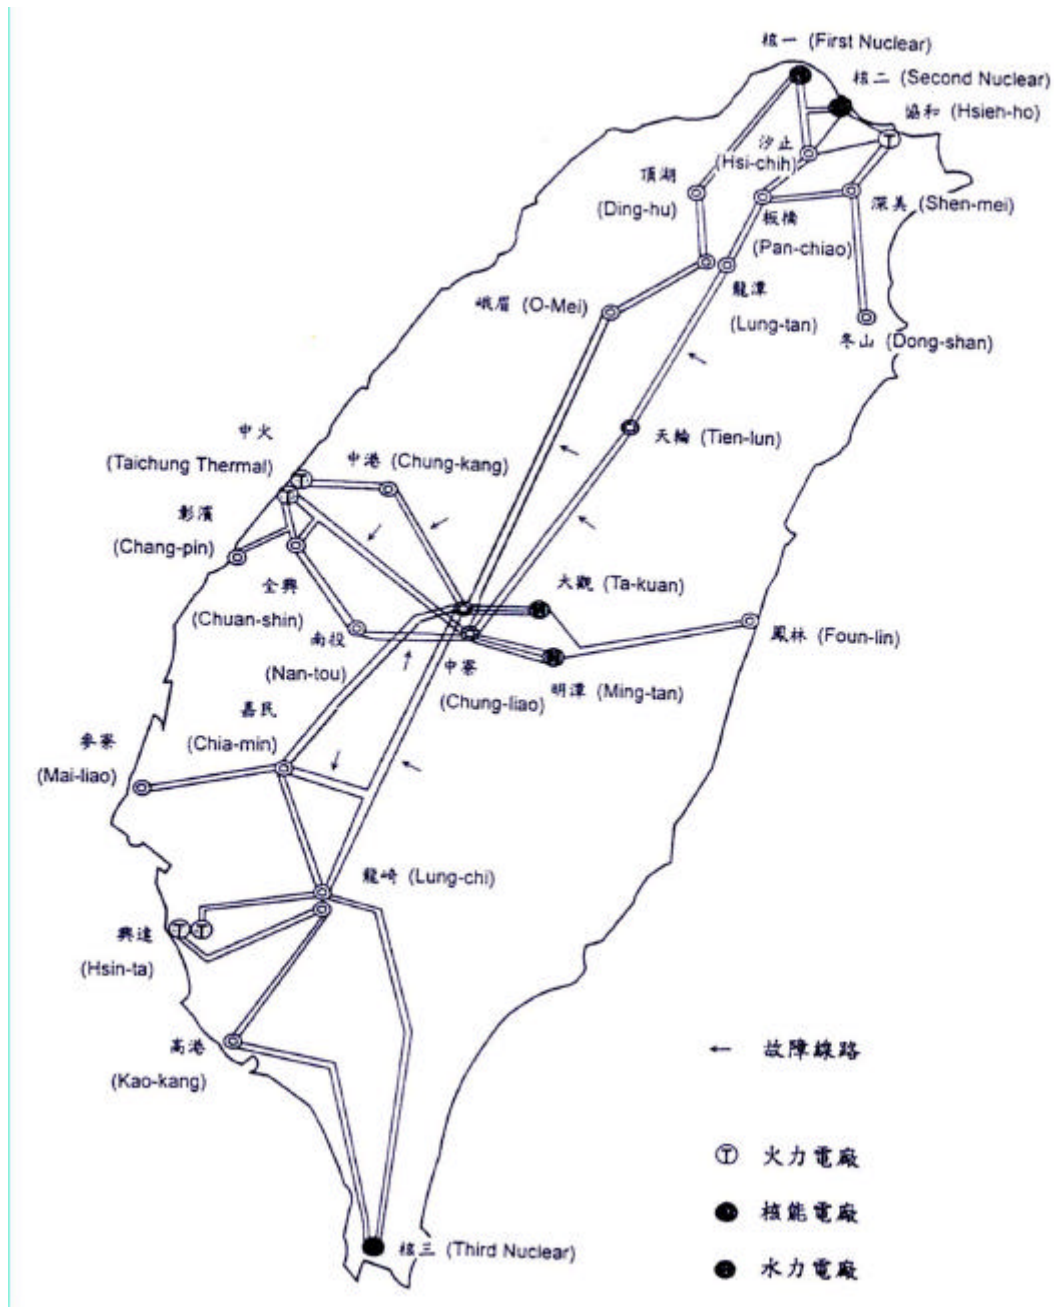
圖 7.1 台電 345KV 超高壓系統與損壞線路示意圖

路等多處嚴重毀損、倒塌或傾斜，損害相當廣泛。其中 345KV 超高壓線路受損 28 條，以及中寮開閉所的完全損壞，致使輸電系統中之嘉民、龍崎等超高壓變電所與中北部斷聯，是造成中電及南電北送發生癱瘓的直接原因，全台彰化以北地區完全斷電，其結果為台灣地區歷年來最大規模之斷電事件，全國直接及間接經濟損失難以估計。圖 7.1 所示為台電 345KV 超高壓系統與損壞線路示意圖。

- A. 中寮：開閉所所有設備均嚴重損壞，不堪使用；

B. 天輪：整所變電設備嚴重受損。

由於地盤強烈振動將固定於基礎之錨碇螺栓剪斷，造成變壓器、斷路器等之損毀。中寮開閉所則由於地盤強烈振動與填土區土壤液化現象同時發生，引起基礎移位、下陷，以及設備嚴重損害；

輸電鐵塔之設計以風荷重控制為主，因而承受地震荷重之檢討常被忽略。本次地震由於山區地盤滑動、地坪龜裂，造成 345KV 超高壓輸電鐵塔大規模損壞。

- (1) 短期而言，345KV 超高壓第一與第二迴路位於山區之輸電鐵塔，應立即加強基礎穩固、防止倒塌；位於斷層帶上之超高壓變電所（如中寮開閉所），亦應謹慎評估其危險性，決定是否易地重建；
- (2) 長期而言，應致力於發電區域化與分散化，避免對超高壓輸變電系統及長距離輸電線路之依賴；
- (3) 電力系統應提高其整體與區域網路之贅餘度，以期災害發生時能迅速恢復供電、降低衝擊；
- (4) 防止大區域停電、提升電力供應之穩定性，為必須立即解決之難題。電力據點分散化，設置都市型發電所及基載發電所，設備及線路定期更新，以及鼓勵大用戶自設電力來源，加速電力自由化、民營化等，均為可行方式。
