第五章 建築物震害

5.1 前言

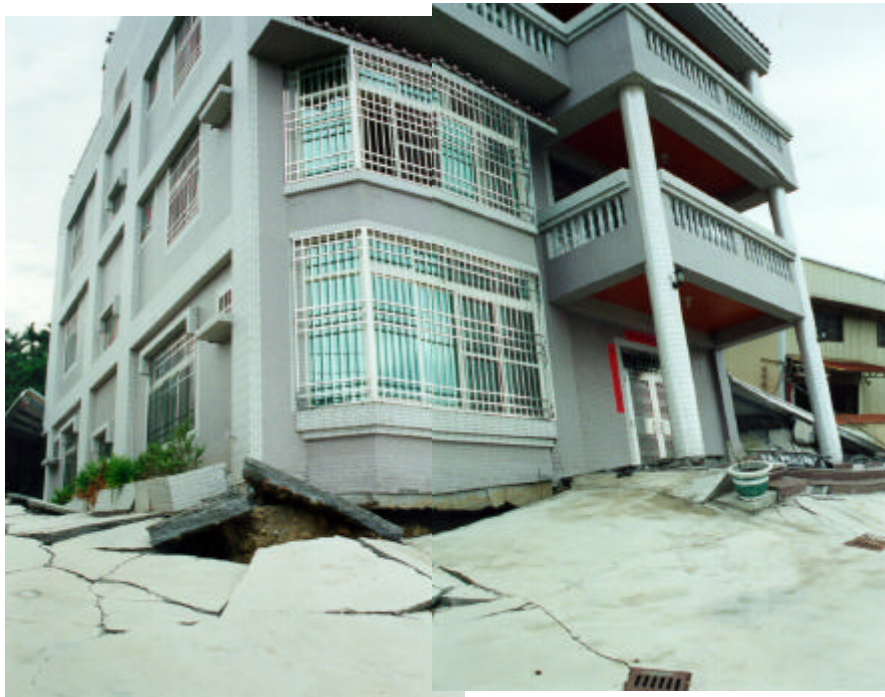
一般民宅之基礎型式，尤其是鄉村地區的加強磚造房屋，多屬獨立基腳的型式，當地層有垂直或水平錯動時，各基腳分別位移即容易因結構系統變形而損壞。反觀採用筏式基礎且妥善設計施工的獨棟住宅，即使位於斷層正上方，因斷層錯動而嚴重傾斜(圖 4.1)，上部結構仍無明顯損害。即使財物有所損失，相信不會有重大傷亡情況。基於這項觀察，在斷層附近

圖 4.1 台中縣一江橋旁的民宅，因位於斷層附近，雖已嚴重傾斜但上部結構與基礎仍無明顯損害

的建築物雖然需要適度提高其設計地震力，但更重要的是選擇適合的基礎型式，如筏式基礎，確保基礎不會在斷層錯動時毀壞，則依現行規範設計施工的上部結構應可承受烈震的搖晃。其次，由石岡壩的損害可知當連棟建築物過長時，不但斷層經過的機率加大，一旦真的有不均勻沉陷或隆起時，連棟建築物的基礎必有某一處會毀壞，將影響建築物內人員的安全。因此應合理限制連棟建築物單向的總長度。同時為避免建築物嚴重傾斜時翻倒，應合理限制建築物的高寬比。

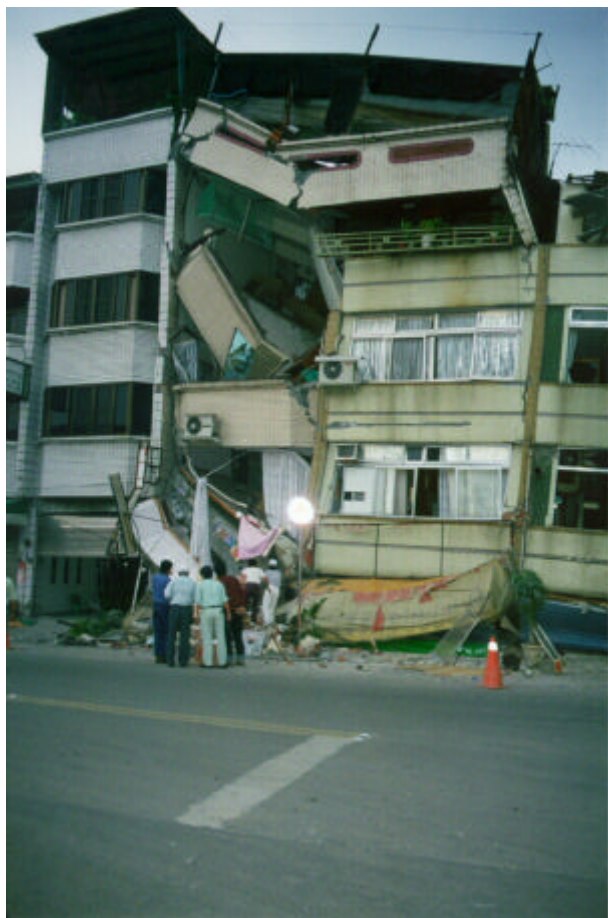
圖 4.2 不同時期興建，但互相搭接且共用一面磚牆的加強磚造型式建築物，在地震時，不具韌性的樑柱系統無法承受額外的荷重倒塌，鄰房也因此受到牽連。

相鄰的建築物為減少柱子所佔空間以增加店鋪寬度，常共用一面磚牆和樑柱系統，且因不同時期興建，後期建造的房子直接依附前期建造的房子(圖 4.2)，但鋼筋搭接位置與長度大都不合規定。尤有甚者，在原本為兩層樓的建築物，可能加蓋到四、五樓以上，或增設其它附置物，更增加建築物潛在的危險性。

為避免新舊建築物因搭接不良，韌性容量不夠引致樓板坍塌，應嚴格限制後期興建的建築物搭接既有的建築物。緊鄰的兩建築物須妥善處理界面，避免地震時互相影響。兩建築物總高度差距過大或樓板不在同一高度時，應預留足夠的安全間距，避免地震時互相碰撞。

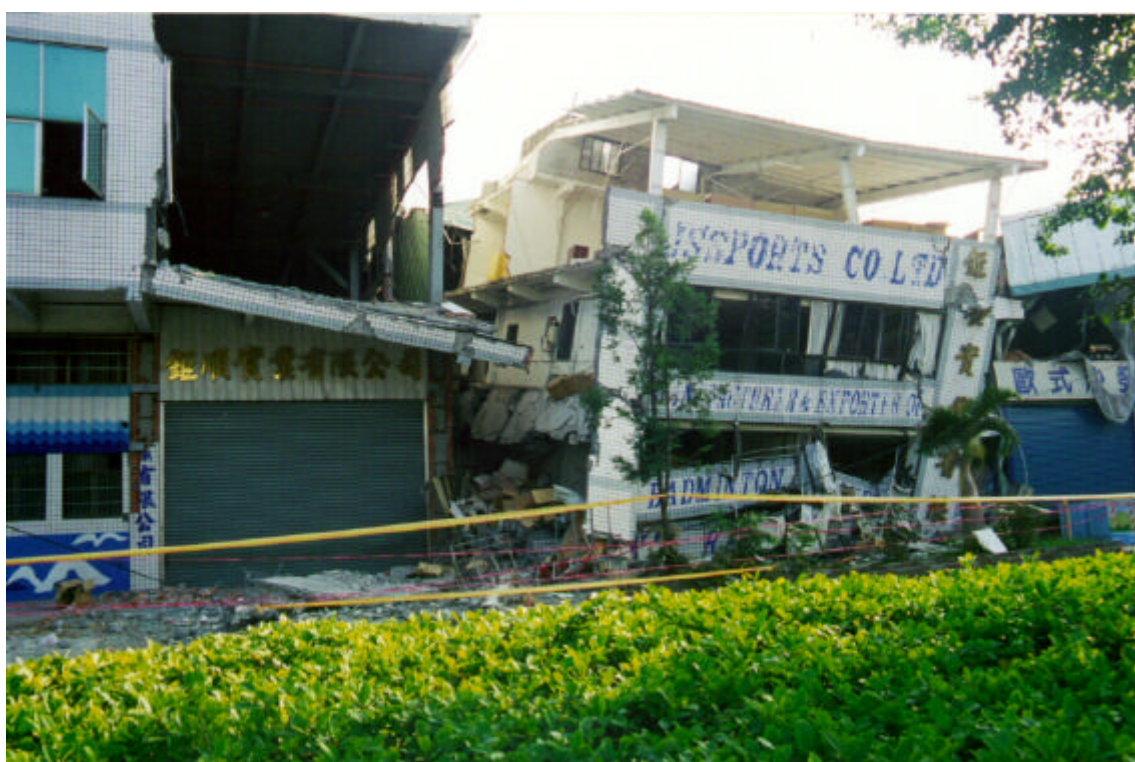
和材料、重量、高度有關。在老市區因建造年代差距久遠，樓層高度參差不齊，相鄰建築物又缺乏適當的安全間距，因此較易發生鄰屋碰撞現象。最常發生的損害狀況是一側建築物的樓板撞擊另一側建築物的柱子(圖 4.3)，由於樓板的勁度通常較大，導致相對脆弱的柱子因受撞擊而毀壞。如果其它柱子無法承受額外的軸力與彎矩，將發生連鎖反應而使整層建築物倒塌。

圖 4.3 因鄰屋碰撞而倒塌的實例

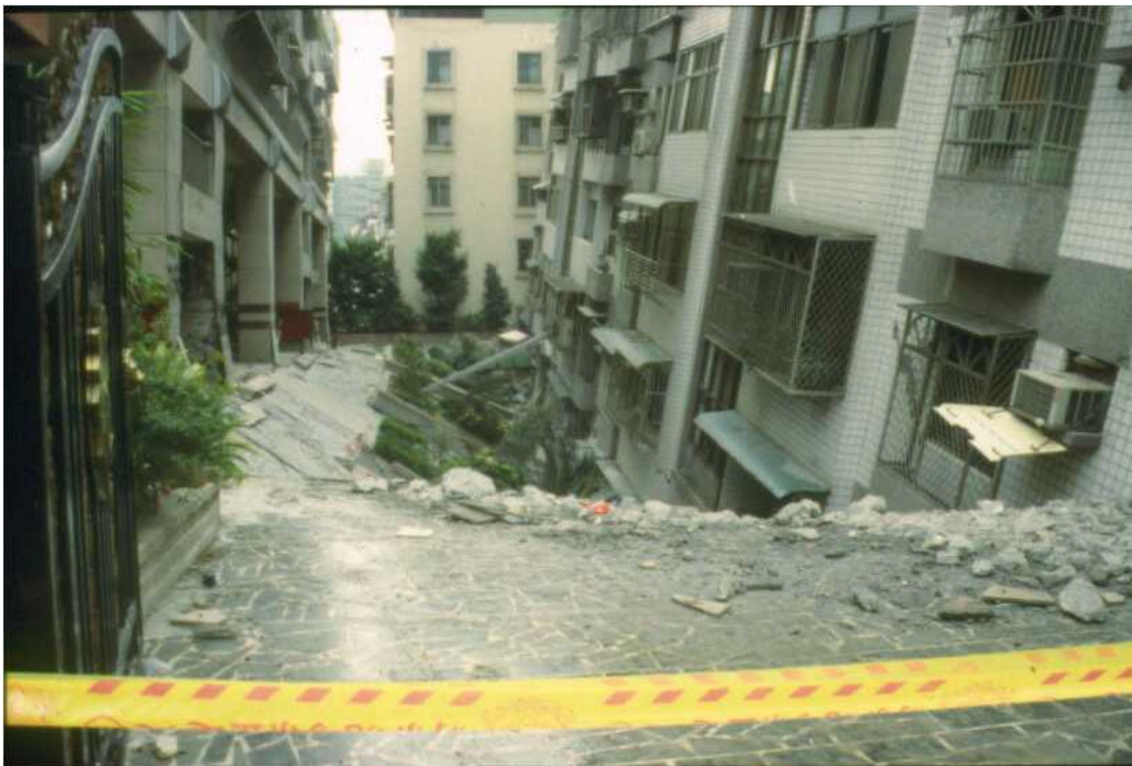
至柱、樑、牆、版等抗橫力結構系統，由結構整體的變形消散地震輸入的能量，因此具規則性建築物通常較為耐震。反觀開放空間設計的主要問題是：當有某一層樓的牆壁因美觀或功能的需求被完全捨棄，或為配合開放空間的要求而挑高時，部份樓層的強度與勁度明顯低於其上下樓層，稱為軟弱層。地震時，軟弱層因輸入的地震力無法有效傳遞至上部樓層，因而發生應力集中的現象，產生巨大變形而破壞(圖 4.4)。

圖 4.4 一樓開放空間設計的大樓在地震時倒塌的實例

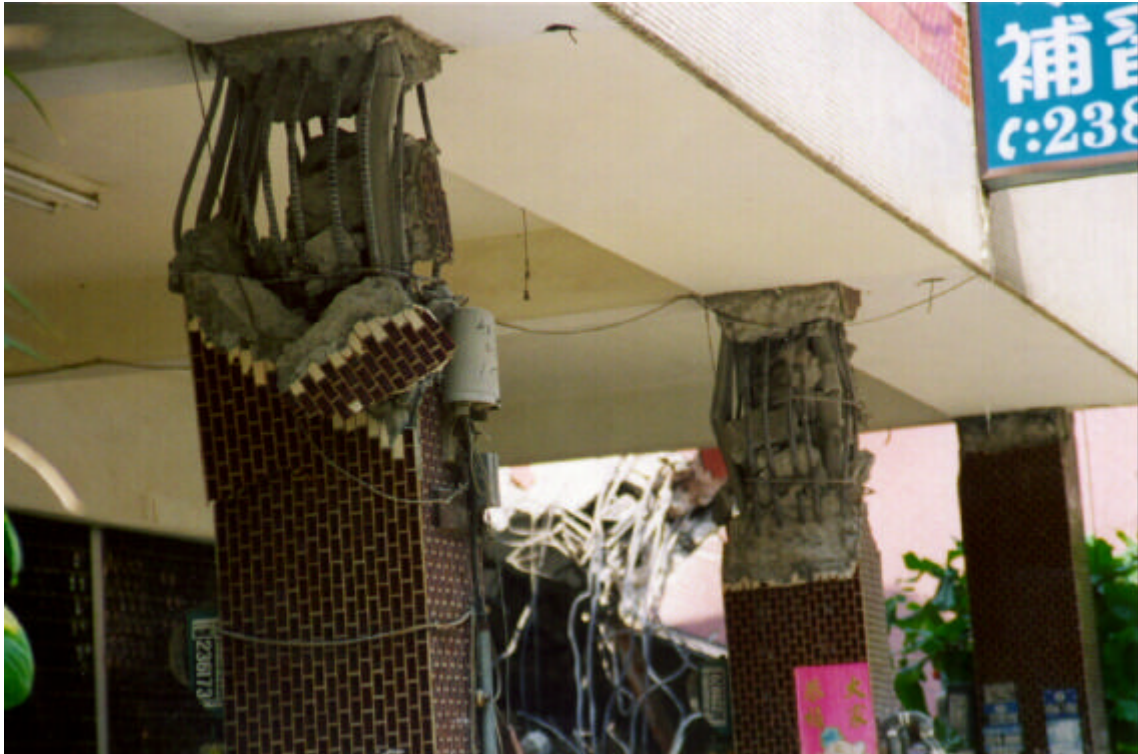
混凝土之握裹力也無法發揮。尤其加強磚造的建築物，通常僅有一個磚頭的寬度，造成建築物的抗震能力不足。尤其是大量的管線置於混凝土柱中，導致混凝土的有效斷面積減小。施工時，塑膠管擺放位置通常偏向一側，致使軸力與彎矩強度同時降低。地震時混凝土柱在反復運動中，混凝土塊將破裂後一一剝離掉落(圖 4.5)。

圖 4.5 因埋置大量管線且主鋼筋錯位都會造成強度減弱 混凝土破裂剝離

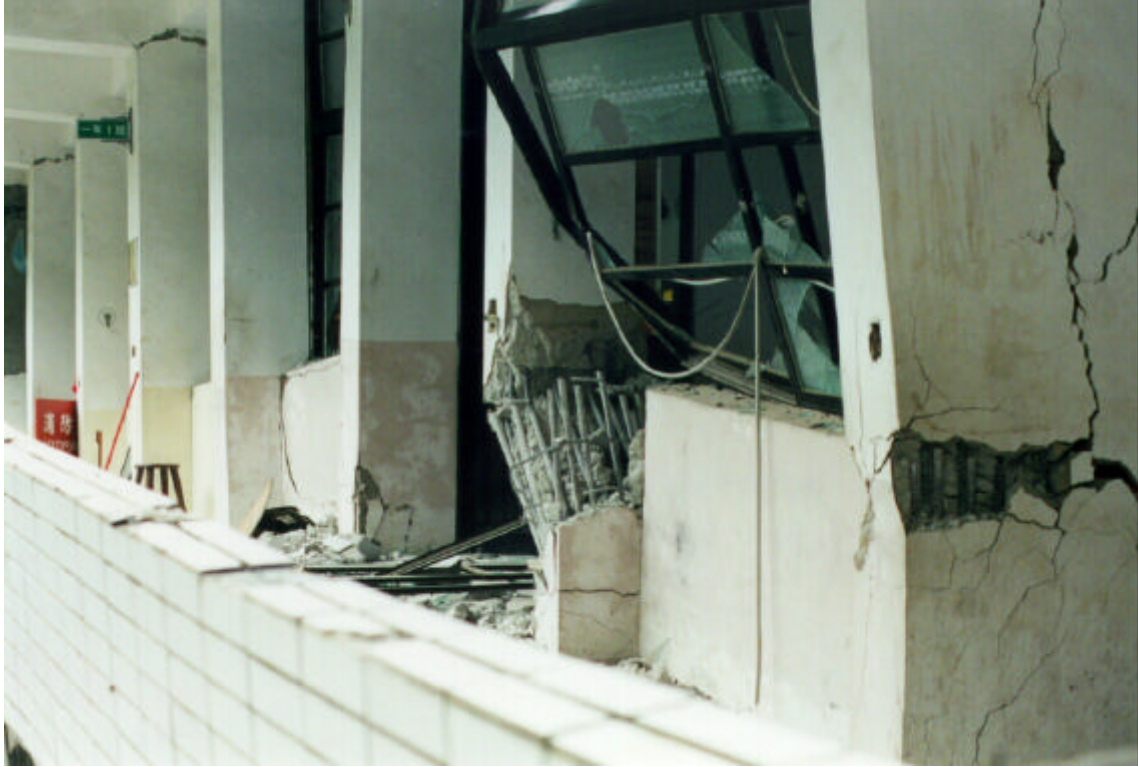
- (2) 台灣地區由於酷熱多雨，街道附設騎樓是本地建築的特色之一。在這次烈震時有許多具騎樓的建築物倒塌，推究其原因與道路平行的牆壁量不足，致使該方向的耐震能力遠低於另一方向。解決之道是加強與道路平行方向的勁度與強度，而非禁止騎樓的設置。
- (3) 進行結構分析時，忽略非結構牆的存在，造成實際行為與分析結果有所差距。其次，理論上非結構牆並不承擔剪力，但實際上非結構牆仍能增加該樓層的勁度，同時也增加重量。如果不當拆除隔間牆有可能造成上下樓層的勁度差距過大，形成軟弱層。
- (4) 學校教室因短柱效應而破壞的現象極為普遍。通常的原因是勁度頗大的窗台緊鄰混凝土柱，使混凝土柱的有效長度變短而勁度變大，地震時將被迫承受過大的剪力而破壞。尤其依台灣地區的施工習慣，主鋼

圖 4.6 學校教室因不當的窗台設計與施工細節，常造成短柱效應而破壞

筋搭接位置正好是窗台的高度，在該處極容易因受集中荷重而斷裂(圖 4.6)。設計時窗台與混凝土柱宜預留空隙，使同一層樓的混凝土柱具有相同的強度與韌性。
