第八章 水利設施震害

8.1 前言

8.2 震害概述

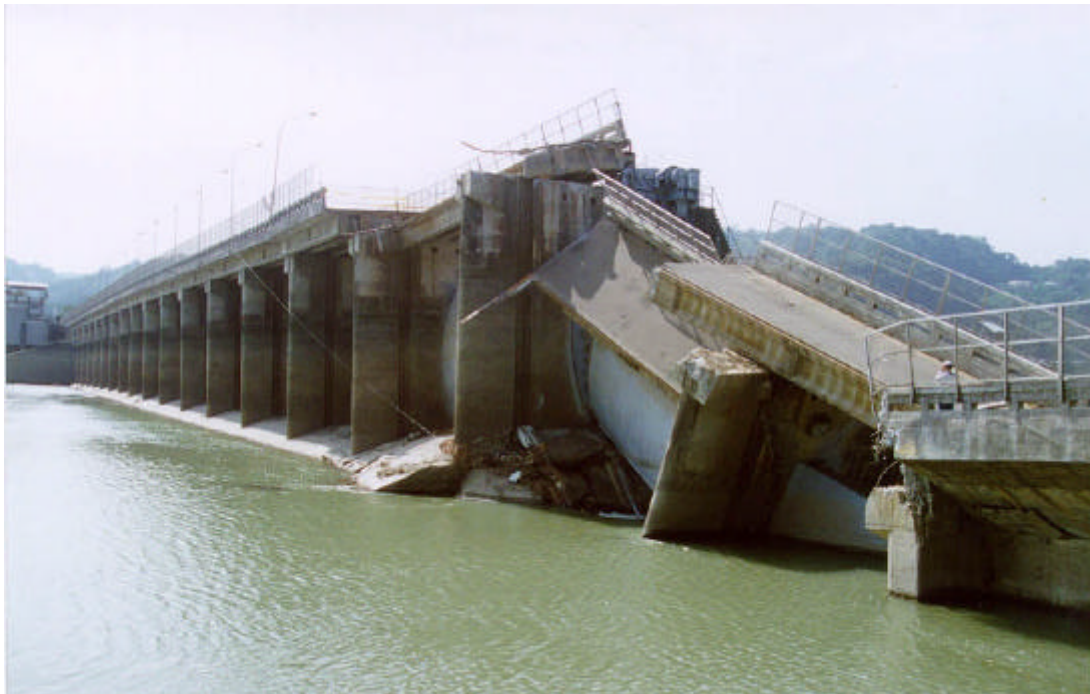
圖 6.1 由上游面檢視石岡壩的破壞情形

大甲溪流域的石岡壩係一鋼筋混凝土重力壩，由於車籠埔斷層由西南往東北的方向穿過壩址，於是壩體因地層的隆起不均而導致非常嚴重的結

構體破壞，如將整個壩體視為是由相同的 21 個小單元所組成，可以發現其中第 1 個到第 19 個單元分別隆起約 9.8 公尺，而第 20 個和第 21 個單元則只隆起約 2.1 公尺，因此在第 19 個單元和第 20 個單元之間產生高達約 7.7 公尺的高程差。此一不均勻的隆起遂造成壩體的斷裂，閘門的嚴重受損以及操作系統的破壞。另外，位於大甲溪上游的德基水庫與谷關壩都是鋼筋混凝土拱壩，其壩體並未受損，也未發現任何異常的變位、裂縫或滲漏，而倒是有一些土石崩坍滑落的現象。其中在德基水庫大壩下游落水池的右岸邊坡以及副壩下游的右岸邊坡發生岩楔滑落；而谷關壩之大壩左岸邊坡從上游靠近進水口處到大壩的下游段也有大量的土石滑落，除了阻斷中橫公路外，也幾乎將落水池尾端完全掩埋。事實上，落水池尾端遭土石掩埋的部份幾達池寬的 2/3。

位於大甲溪流流域的石岡壩主要用來蓄水、防洪與提供大台中居民的日常生活用水，其壩體為鋼筋混凝土重力壩，設計的基本理念係以壩體本身的重量來抵抗因蓄水而產生的強大水壓力。在此次大地震中由於車籠埔斷層的經過，在壩址產生高達 7.7 公尺的不均勻地盤隆起，石岡壩因無法承受如此巨大的變形而在地盤不均勻隆起的交接處發生嚴重的斷裂。事實上，任何的土木工程結構物都不可能承受這麼大的變形。雖然石岡壩的破壞並沒有直接造成下游地區居民生命的損失，但水壩的毀損其所潛藏的最大危

機即是嚴重威脅到下游地區人民生命與財產的安全。斷層帶所經過的地區幾乎無堅不摧，因而石岡壩的破壞也突顯出重要的土木工程結構物應遠離斷層帶的重要性。

利工程的問題，如果無法避免而必須在斷層帶興建則其先決條件應如何規範以及其設計地震力應如何考量都是相當重要的課題。先決條件的考量應是一旦斷層錯動而造成結構物的破壞，其對生命財產的威脅有多大。就石岡壩的復建工作而言，基本上應另外選擇遠離斷層帶的地點來進行復建，但因並沒有其他無斷層帶經過且合適的地點，因此只能選擇在原地進行復建。特別值得注意的是若原地復建後的壩一旦潰決會對下游造成毀滅性的災害，此時就必須考慮放棄此壩的復建。
