第六章 橋梁、道路及交通設施震災

6.1 前言

6.2 震害概述

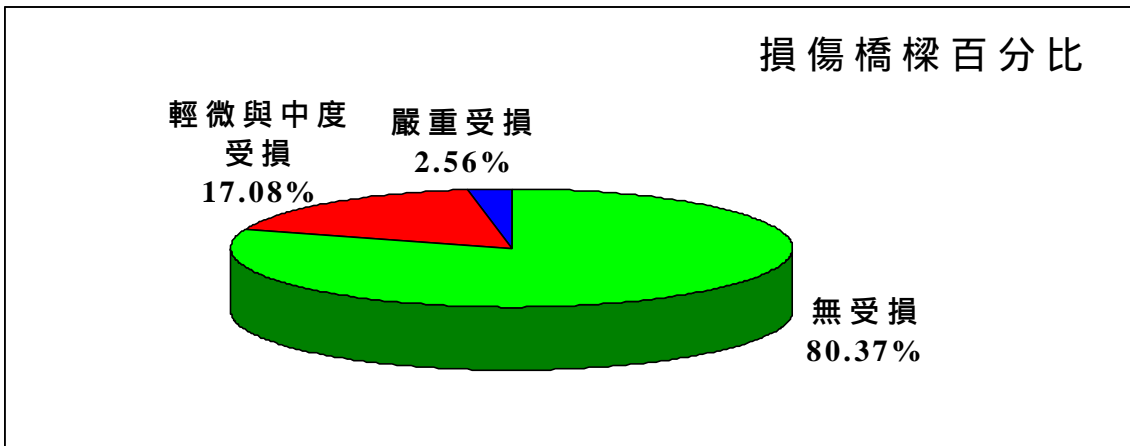
調查結果顯示，在近千座橋梁中，大部分橋梁並未受損，但有將近 20% 之橋梁受到不同程度之損傷（如圖 5.1 所示），其中有 20 餘座因主要結構桿件嚴重受損或落橋，而被列為嚴重損壞。不同損壞模式之分布情形如圖 5.2 所示，其中以橋梁附屬設施（如護欄或路燈等）橋台及橋面板損壞之比例最高。嚴重損傷橋梁之名單如表 5.1 所列，其橋齡從不到一年至三十多年不等，除貓羅溪橋及尚未完工之集鹿大橋外，結構系統大多為簡支梁。由圖 5.3 可看出，大部分嚴重損壞橋梁完工日期為民國 76 年以前（我國之「公路橋梁工程設計規範」於民國 76 年，方把耐震理論之觀念納入），達 68%。若將嚴重損壞橋梁依其地理位置，分佈情形如圖 5.4 所示；可發現大部分之嚴重損壞橋梁均很接近於車籠埔斷層或甚至跨過該斷層。

圖 5.1 損傷橋樑百分比(摘錄自[5.1])

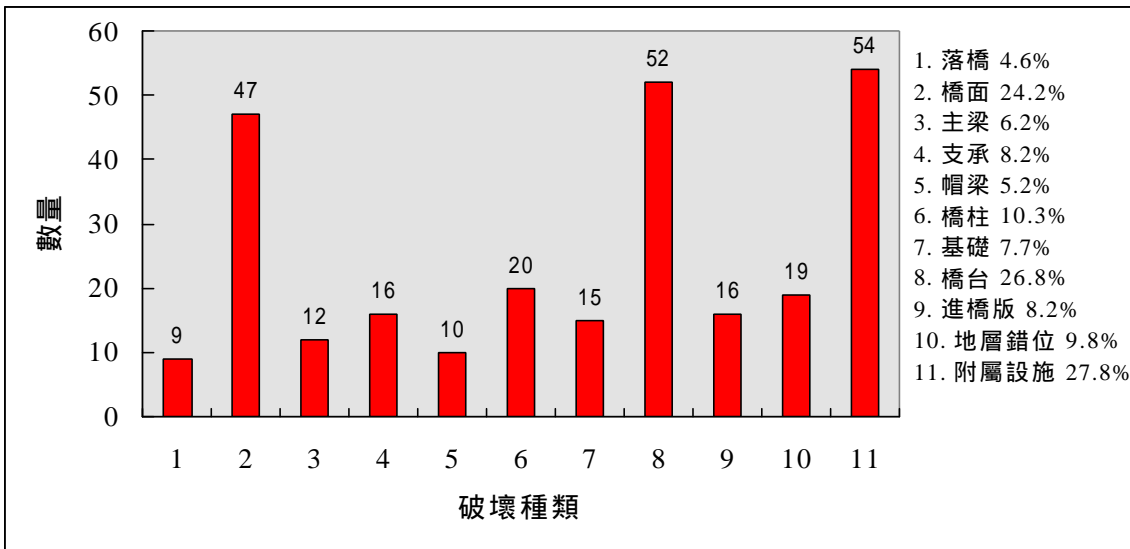
圖 5.2 破壞種類比例圖(摘錄自[5.1])

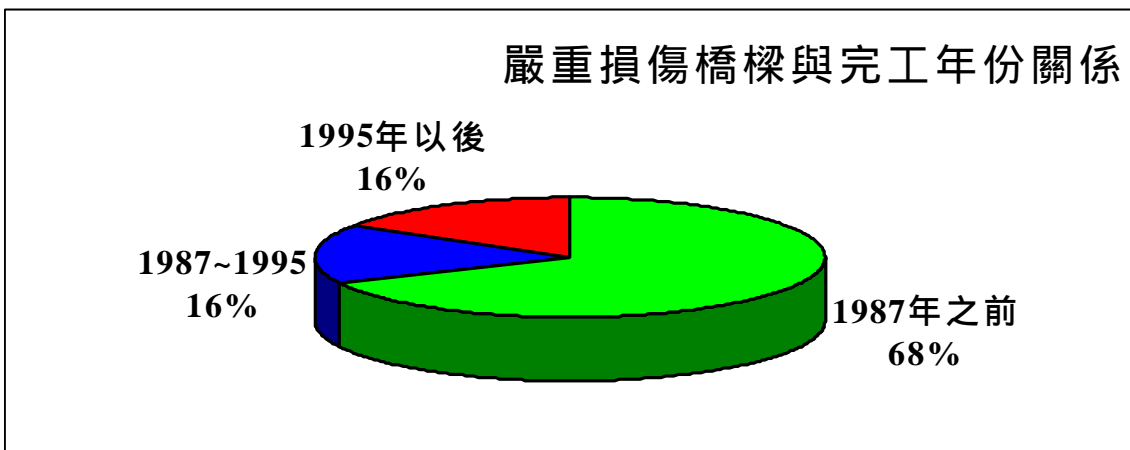
圖 5.3 嚴重損傷橋樑與完工年份關係圖(摘錄自[5.1])

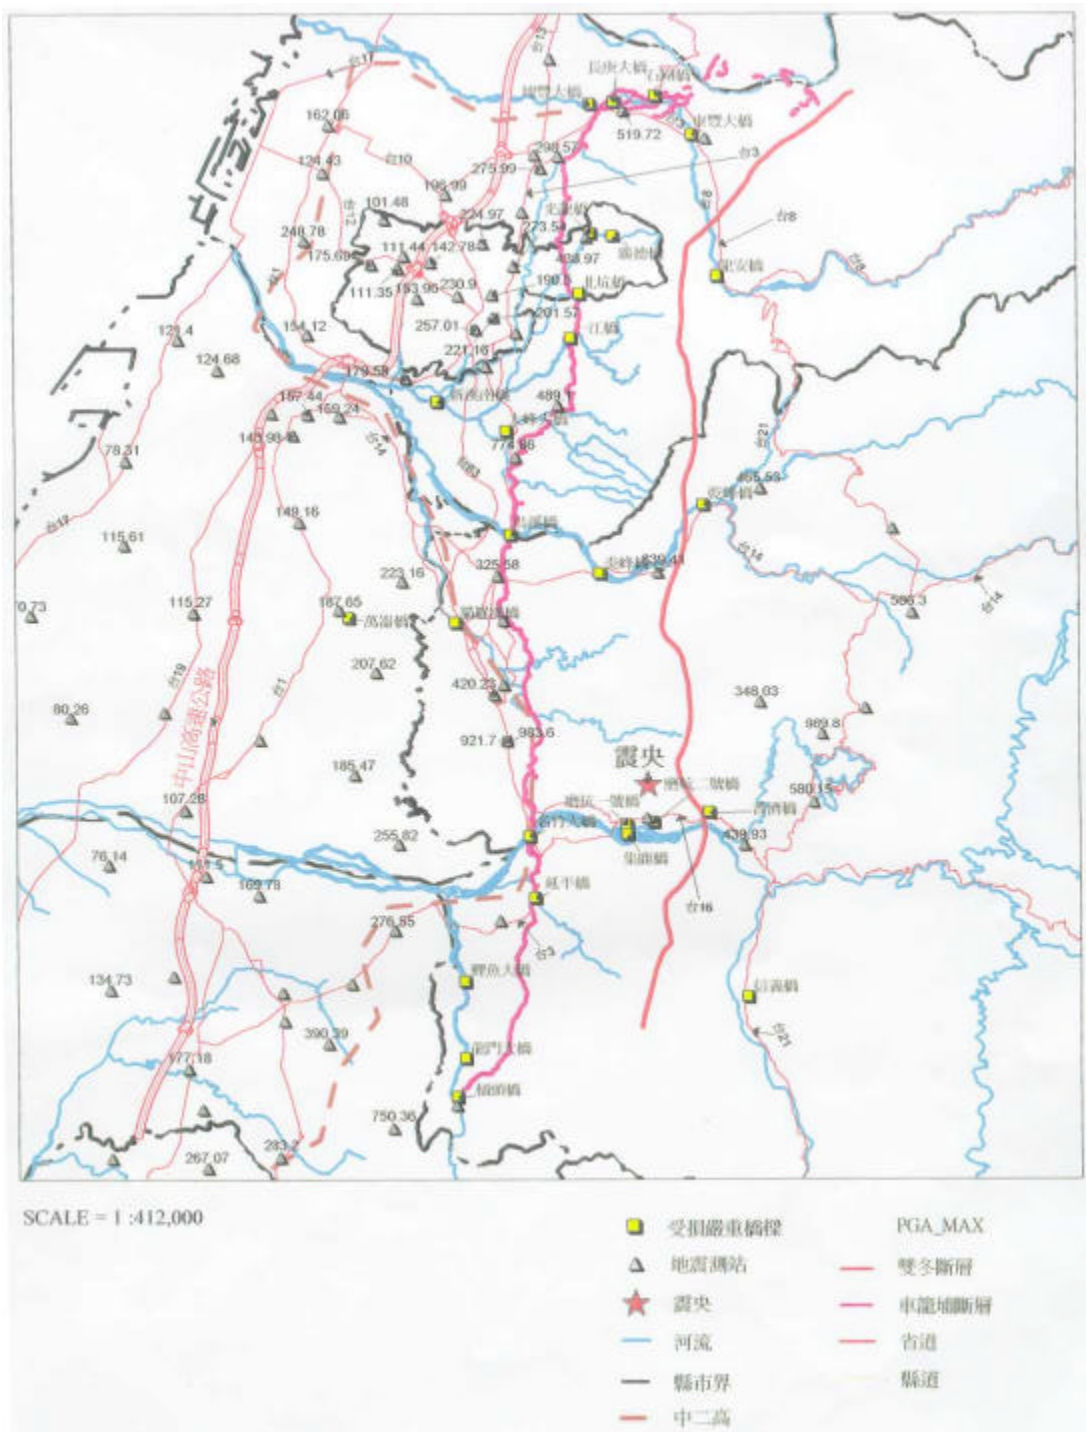
圖 5.4 九二一大地震受損嚴重橋梁分佈圖

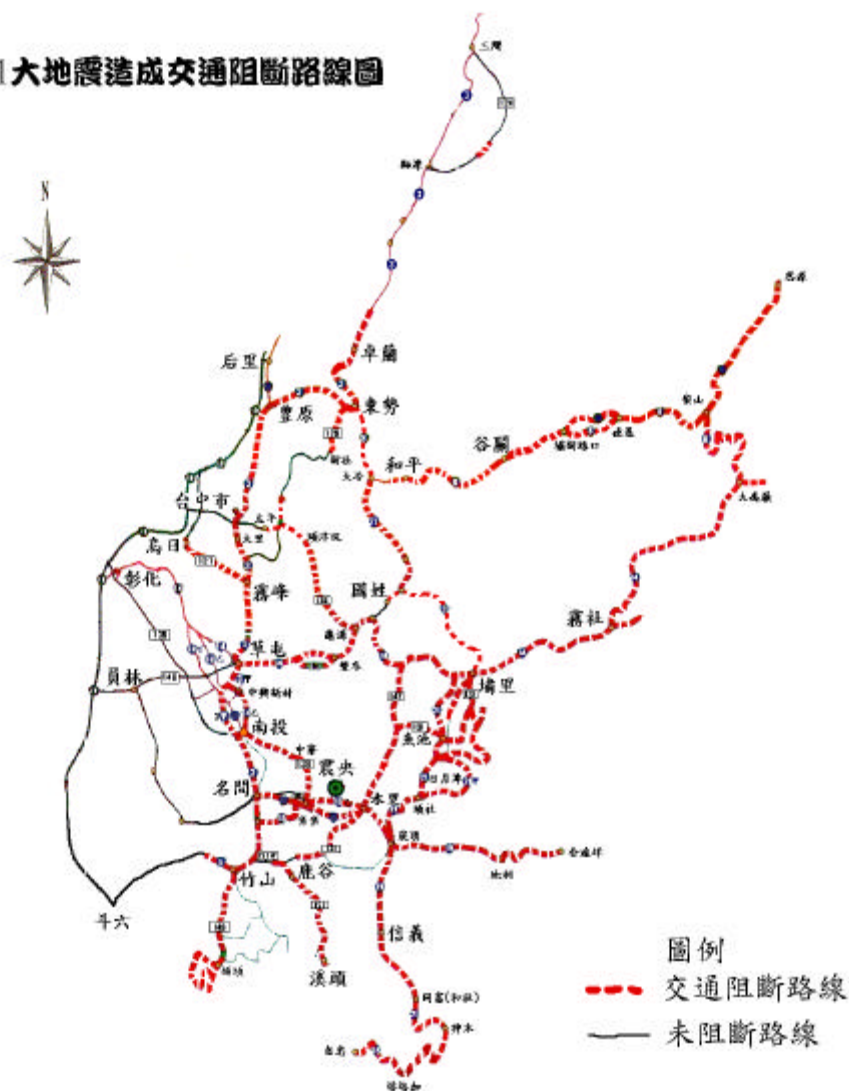
此次集集大地震總計受損的公路路線數為 55 條；其中由公路局負責養護的共有 43 條路線，受損地點共有 711 處；其中造成交通阻斷的公路則共有 33 條。因此，在主要災區所包含的南投縣全境及台中縣部分鄉鎮之對外聯絡道路全部中斷，如圖 5.5 所示。除了橋樑斷落之外，其餘大多由於地層在斷層處隆起，造成公路斷裂；或因為在此區有許多為山區公路，皆有邊坡及落石問題；因此，遭到落石坍方阻斷或路基塌陷流失以致交通中斷。

圖 5.5 921 集集大地震交通阻斷路線圖(摘錄自[5.1])
